Paille

Une résidence étudiante droite dans ses bottes

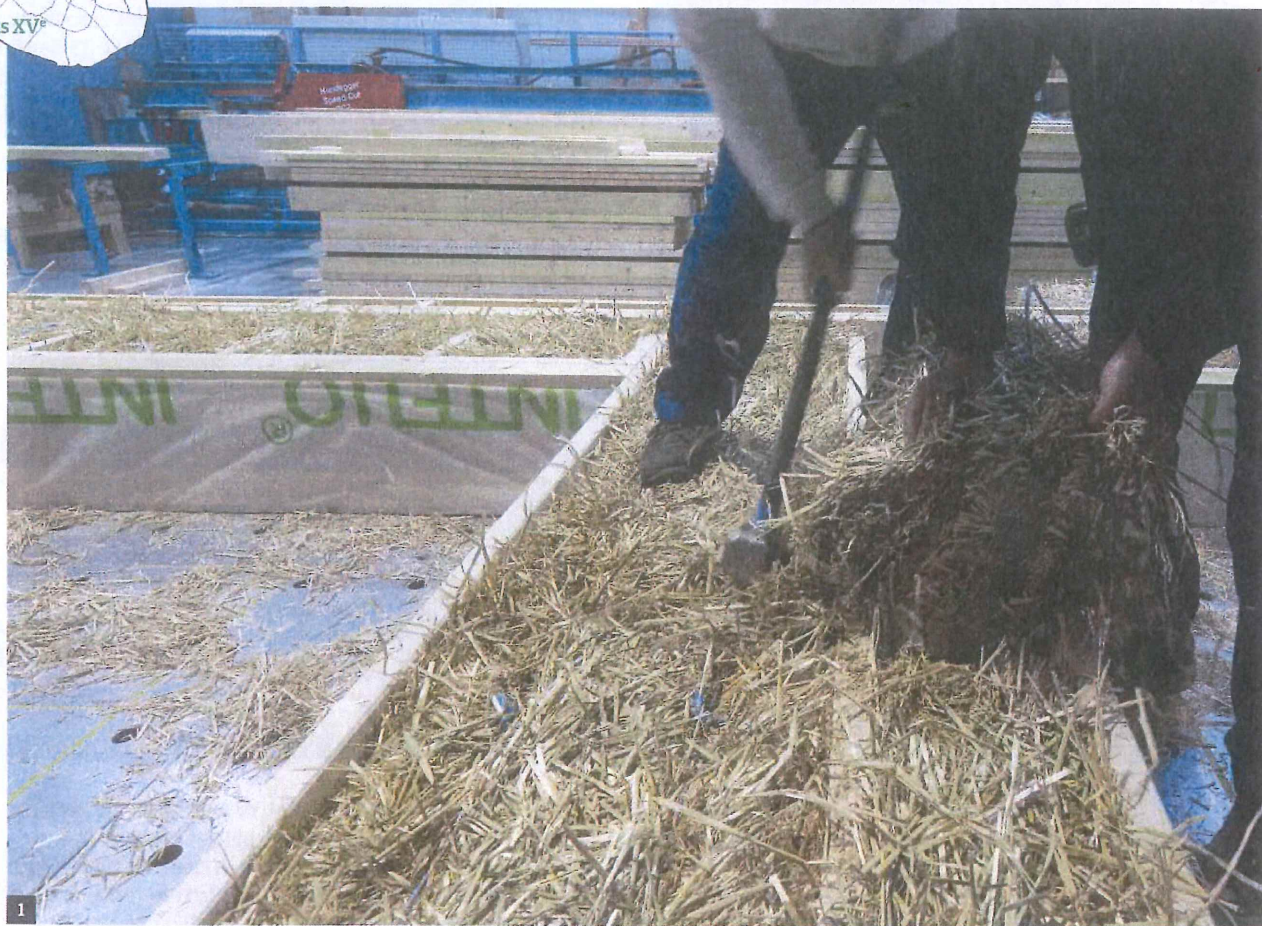
- 1 - La paille est compressée dans des caissons à ossature bois à l'aide d'un maillet. La préfabrication en atelier permet de favoriser les filières sèches.
- 2 - Les caissons sont habillés d'un bardage en bois de mélèze mis en œuvre par-dessus le pare-pluie.
- 3 - Les ballots de paille sont livrés directement chez le charpentier sans subir de traitement. Avant la mise en caisson, un échantillon de chaque cargaison est testé afin d'en vérifier le taux d'humidité. →

Les bottes de paille rectangulaires (36 cm d'épaisseur), tout juste sorties de la moissonneuse-batteuse, ne subissent aucun traitement et sont disposées dans leur gabarit originel à l'intérieur de panneaux bois de 6 m de long sur 3 m de hauteur. Empilées, frappées au maillet pour les compresser et éviter tout tassement ultérieur, les bottes sont encloses dans le caisson d'une épaisseur de 50 cm. Celui-ci est ensuite refermé à l'extérieur par un panneau OSB sur lequel est collé un pare-pluie. Face interne, un pare-vapeur est mis en œuvre sur un second panneau OSB.

«**Solution de remplissage**». Une fois refermés, les modules préfabriqués sont amenés sur site et mis en œuvre par grue mobile. Des cornières métalliques viennent les assujettir sur les planchers en haut et en nez de dalle. Le débord du caisson vers l'extérieur est renforcé par des lisses en bois. « Il s'agit d'une solution de remplissage et non de mur porteur, complète Sandra de Giorgio, architecte de l'agence NZI. Les éléments sont disposés à cheval sur les dalles de façon à prendre environ 25 cm à
